# SITE ARCHÉOLOGIQUE D'OLBIA

## TRAVAUX DE CONSOLIDATION ET DE VALORISATION DES VESTIGES

## PROPOSITIONS D'AMÉNAGEMENTS DU SITE PAR LE GROUPEMENT D'ARCHITECTES EUPALINOS

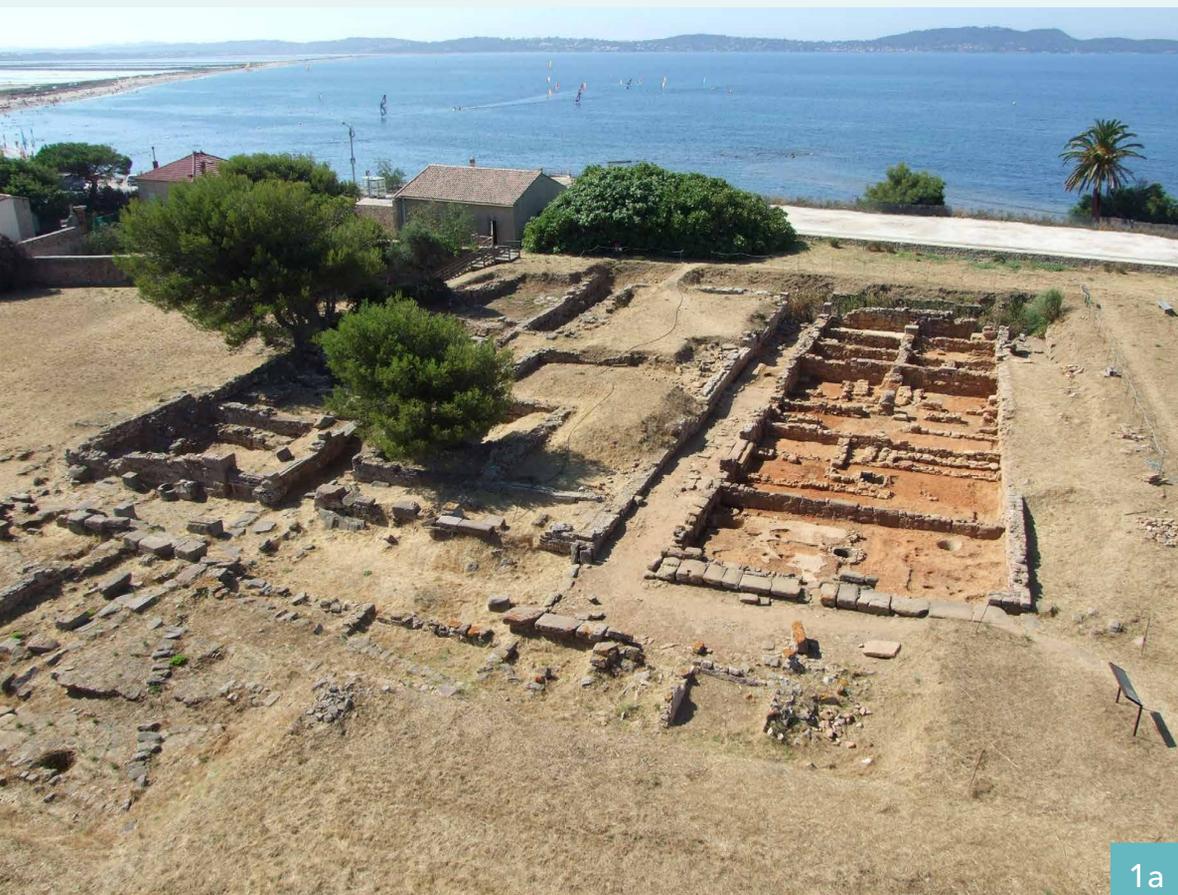
1a : Trame urbaine de la ville grecque, avec îlots d'habitations - © M.Bats, 2009.

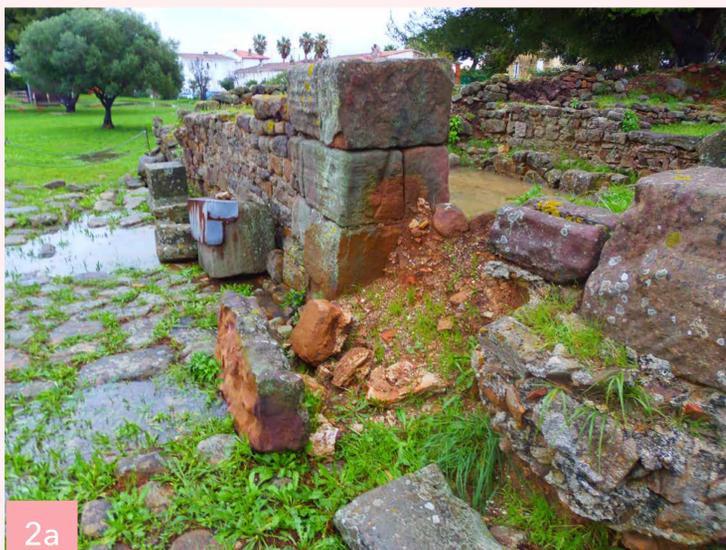
2a : Effondrement d'un seuil romain en 2014.  
2b : Seuil romain restauré en 2015 par Axes et Sites.  
2c : Remontage d'un mur grec en 2020, par les Compagnons de Castellane.  
2d et 2e : Visite de chantier : réunion du comité technique et scientifique pour validation des choix de restauration.

A la suite de fortes intempéries, notamment en 2014, de nombreux murs se sont effondrés, nécessitant une première intervention d'urgence : il s'agissait de remonter à l'identique les parties récemment désolidarisées, en remplaçant, grâce à l'observation d'archives photographiques, chaque pierre à sa position d'origine.

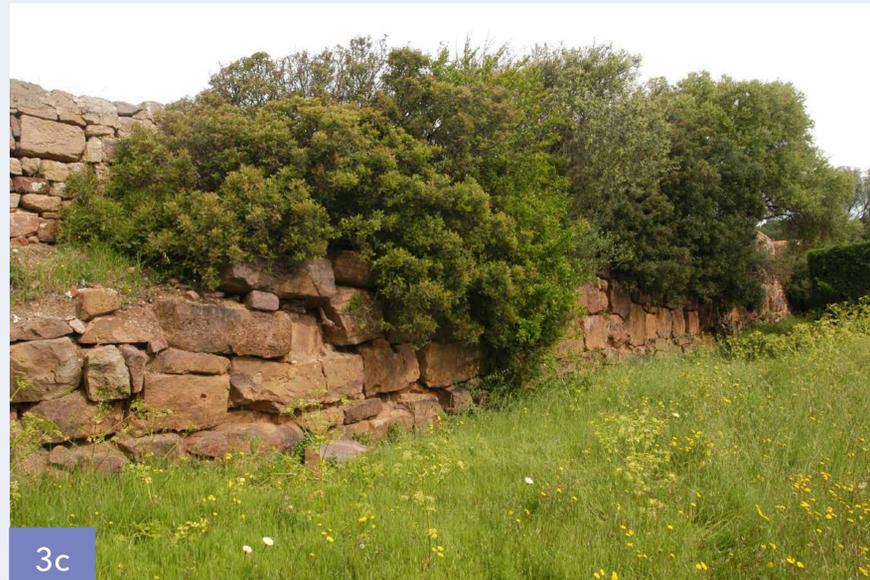
3c : 2008 - Les racines des arbres et arbustes se sont développées entre les pierres - © M.Bats  
3d : 2014 - Une partie du mur s'est effondrée à la suite de violentes pluies.

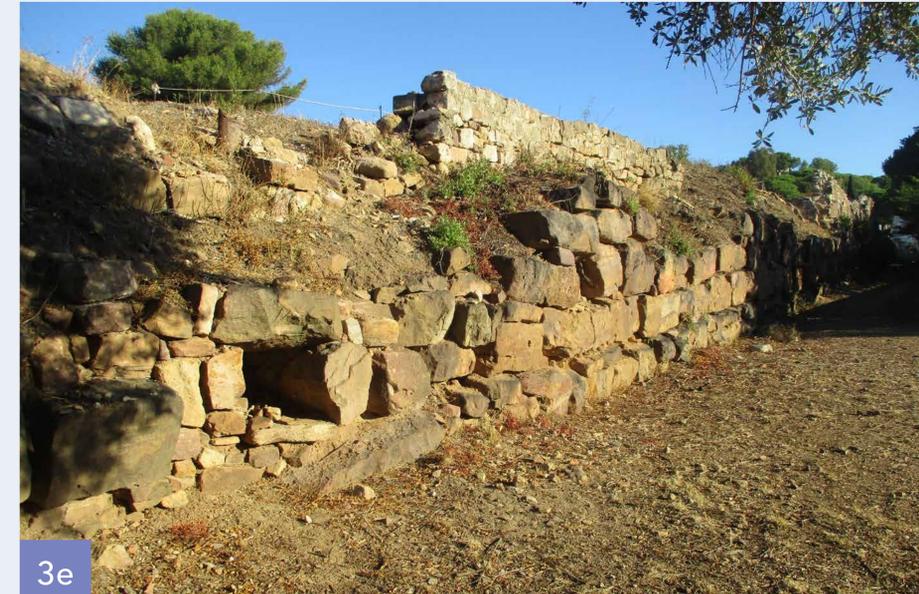
3e

2015 / 2020 - Cette partie du mur a été entièrement remontée par l'entreprise Axes et Sites qui s'est appuyée sur les photos d'archives pour remettre les blocs à leur place.

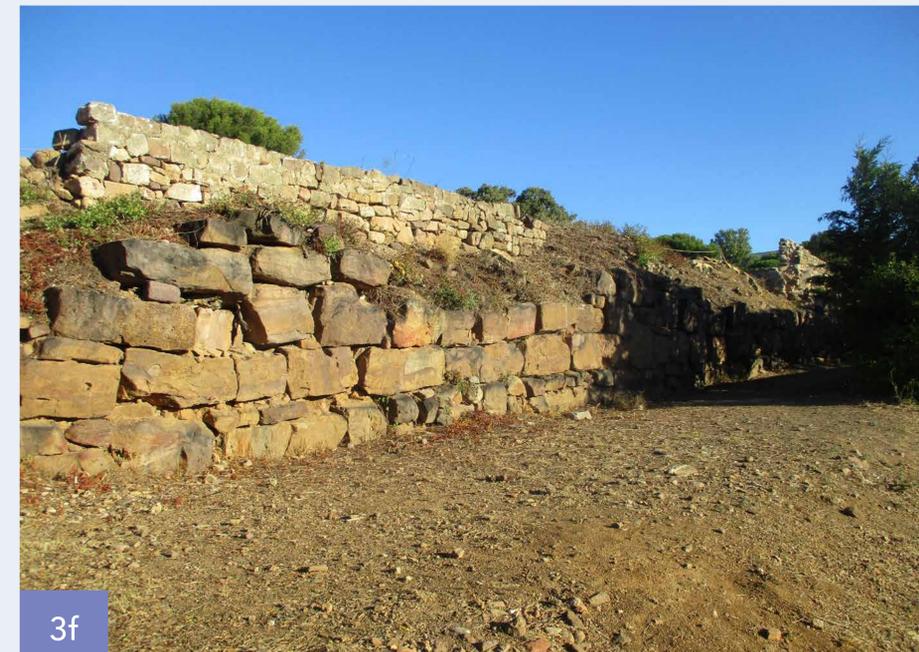
3f

2020 - L'enlèvement des arbres qui surplombaient le mur a été nécessaire pour protéger le rempart.

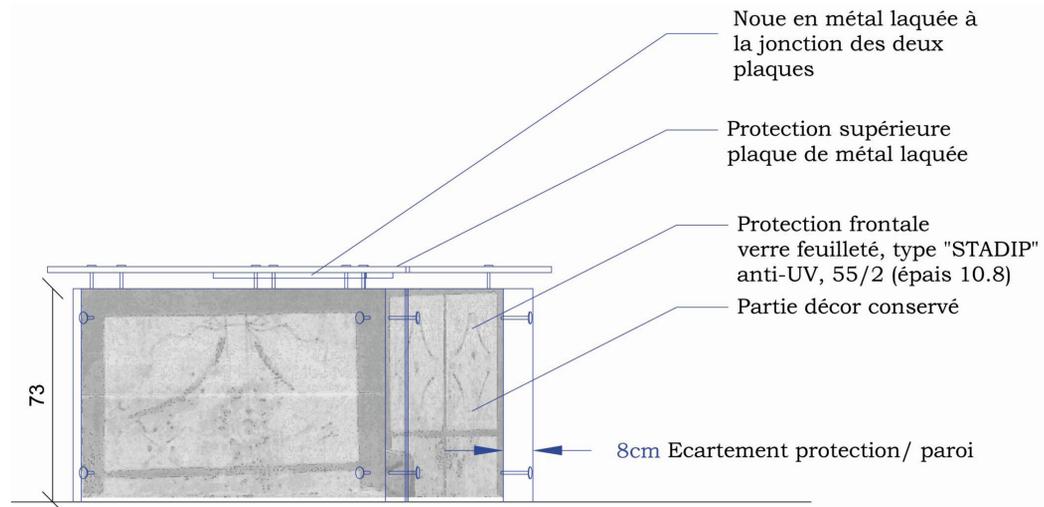
Fixation inox dans parties comblées, avec entretoises et écrous à ailettes pour démontage et entretien

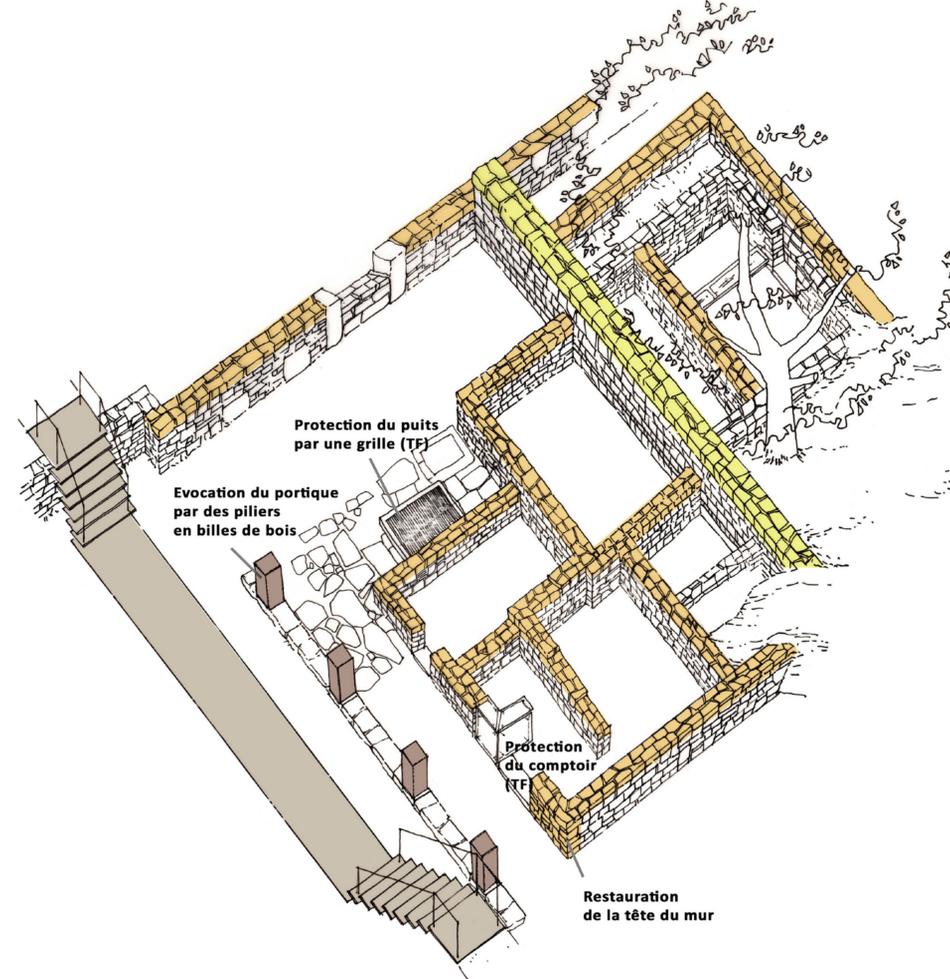
EUPALINOS Etude Olbia - PRO - TF - 15 Restaurations AXONOMETRIE PLACE PUBLIQUE JUIL 2016

- Assises sacrificielles rectilignes
- Assises sacrificielles en moellons
- Evocation du portique
